Osteossíntese de mandíbula e maxila em equinos adultos: relato de quatro casos

[Mandibular and maxillary osteosynthesis in adult horses: a report of four cases]

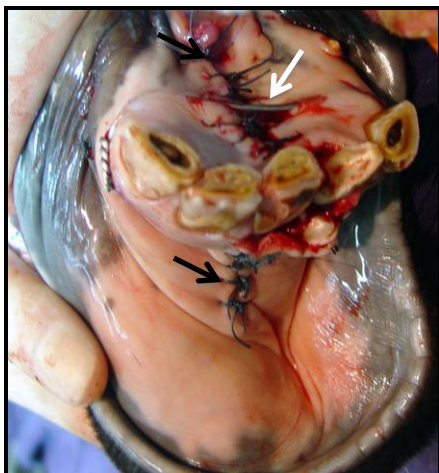
Figura 1A. Fotografia no pós-operatório imediato, onde se identificam o fio de cerclagem (seta branca) utilizado para a estabilização da fratura e a sutura de mucosa sublingual e gengival (seta preta).

Caso 1. Fratura rostral da mandíbula entre os dois dentes incisivos centrais (pinças) provocada por colisão com veículo automotivo. A fratura foi reduzida com duas cerclagens de fio de aço 1,5mm (Synthes®) ao redor dos dentes incisivos mandibulares (Fig. 1A e 1B). Este animal também apresentava fratura múltipla de maxila entre os dentes incisivos centrais e no espaço interdental direito, sendo esta tratada com duas cerclagens 1,5mm (Synthes®) ao redor dos dentes incisivos, uma placa neutra (Baumer®) no espaço interalveolar e duas hemicerclagens (interalveolar) 1,5mm (Synthes®) na região entre os dentes incisivos e pré-molares. Havia também extensa lesão no lábio superior (Fig. 1C), que foi suturada com fio de ácido poliglicólico (Vicryl, Ethicon) nº 2 em padrão isolado simples (Fig. 1D).

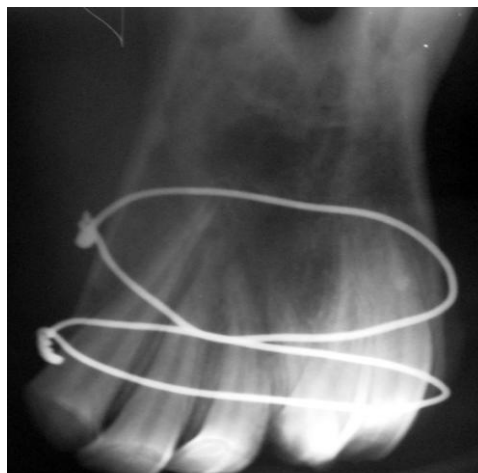
Figura 1B – Imagem radiográfica após redução da fratura com o uso de dois fios de cerclagem.

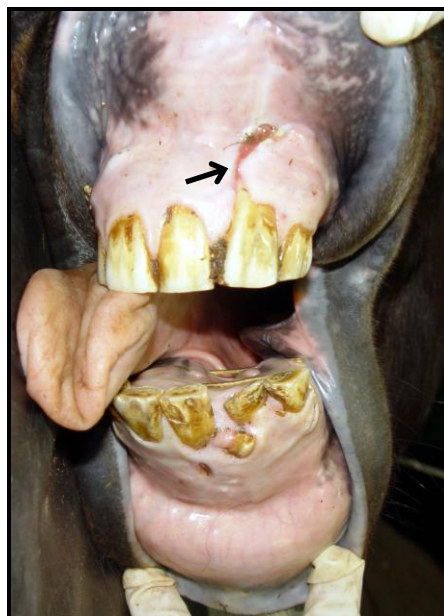
Figura 1D. Fotografia da boca do equino após 90 de cirurgia onde se notam cicatrização de mucosa (seta) e bom resultado cosmético atingido após a reconstrução.

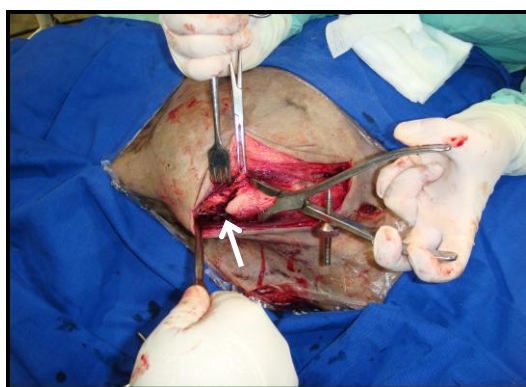
Figura 3A. Fotografia mostrando a identificação do foco da fratura (seta) do ramo horizontal da mandíbula.

Caso 3. Fratura simples unilateral do ramo horizontal da mandíbula esquerda (Fig. 3A), provocada por colisão com veículo automotivo. A fratura foi reduzida com uma placa DCP (Baumer®) e parafusos 3.5mm (Fig. 3B).

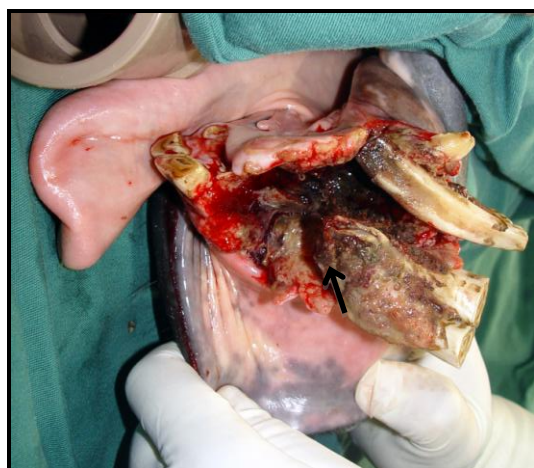
Figura 4A. Fotografia no pré-cirúrgico, onde se observam perda de osso alveolar na região do arco alveolar da mandíbula (seta) e presença de tecido necrótico.

Caso 4. Fratura rostral de mandíbula (Fig. 4A), com avulsão de quatro dentes incisivos (duas pinças, canto e médio do lado esquerdo), provocada por aprisionamento dos dentes em uma cerca. Por haver pouca estrutura óssea

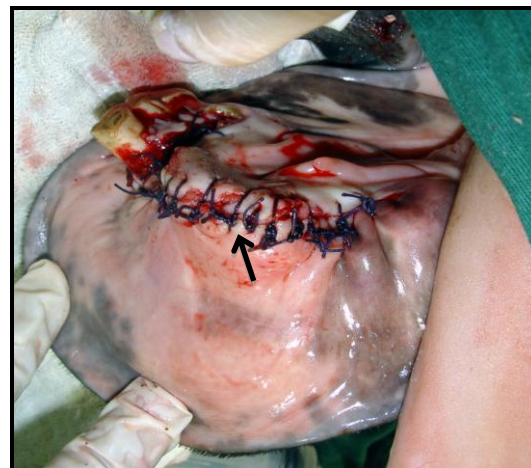
Figura 4B. Fotografia no pós-operatório imediato após extração de quatro dentes incisivos e sutura de mucosa (seta).

se pela remoção dos quatro incisivos e sutura da mucosa labial com fio de ácido poliglicólico (Vicryl, Ethicon) nº 2 (Fig. 4B).
