Placa bloqueada em fratura tibiotársica de coruja suindara (*Tyto furcata*): relato de caso

[*Locking plate in tibiotarsal fracture in a suindara owl: case report*]

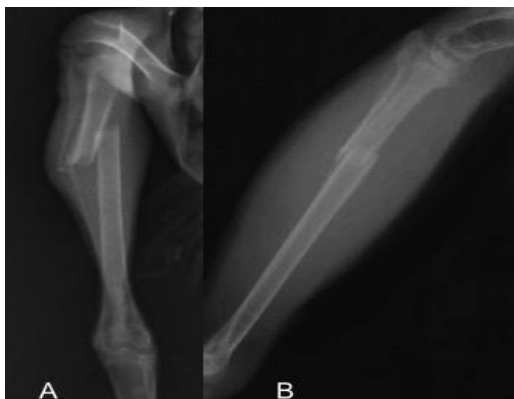
Figura 1. Imagens radiográficas de tibiotarso direito de coruja suindara (*Tyto furcata*). (A e B): imagens pré-operatórias, em incidências craniocaudal e mediolateral, respectivamente, evidenciando fratura oblíqua curta do terço médio proximal.

Ao exame de imagem, nas incidências craniocaudal e mediolateral, constatou-se fratura oblíqua curta no terço médio proximal do tibiotarso direito (Fig. 1). A ave foi submetida ao tratamento cirúrgico, utilizando-se o protocolo anestésico que incluiu a associação de quetamina e midazolam, 10mg/kg e 1mg/kg, respectivamente, pela via intramuscular (IM), na musculatura peitoral, e analgesia por morfina, 2mg/kg, IM. Após 15 minutos, procedeu-se ao acesso venoso da veia ulnar com cateter número 24, para infusão de solução fisiológica a 0,9%. Após intubação orotraqueal (sonda endotraqueal nº 2 sem balão), a anestesia foi, então, mantida com isoflurano, em concentração alveolar mínima (CAM) de 1,3, vaporizado em oxigênio e circuito aberto T de Ayres (Baraka). Antibioticoterapia profilática foi estabelecida com enrofloxacin, 5mg/kg, IM.

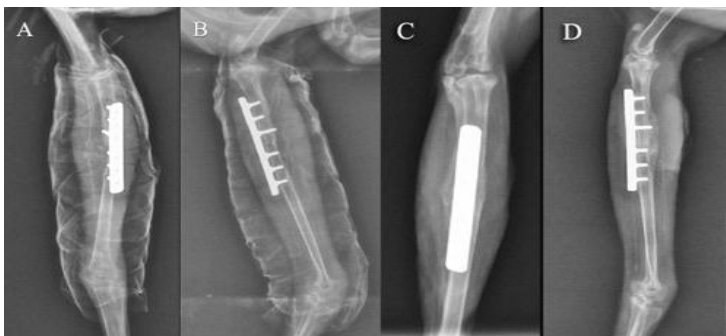
Figura 2. Imagens radiográficas de tibiotarso direito de coruja suindara (*Tyto furcata*). (A e B): imagens do pós-operatório imediato em incidências craniocaudal e mediolateral, respectivamente, demonstrando alinhamento ósseo, manutenção do comprimento e implante aplicado conforme descrito anteriormente. (C e D): imagens aos 30 dias de pós-operatório, em incidências craniocaudal e mediolateral, respectivamente, evidenciando consolidação da fratura.

A ave foi encaminhada ao setor de imagem para realização de radiografias, em projeções craniocaudal e mediolateral no pós-operatório imediato, que demonstraram bom alinhamento, boa aposição dos fragmentos, aparato adequado e manutenção do comprimento ósseo (Fig. 2A e 2B).

revelaram calo ósseo formado e ausência de linha de fratura, corroborando a consolidação radiográfica, o que permitiu a alta médica do animal (Fig. 2C e 2D).
