RESTAURAÇÃO DO PAVILHÃO MOURISCO

RESTORING THE MOORISH PAVILION

Sônia Aparecida Nogueira
Arquiteta da Casa de Oswaldo Cruz

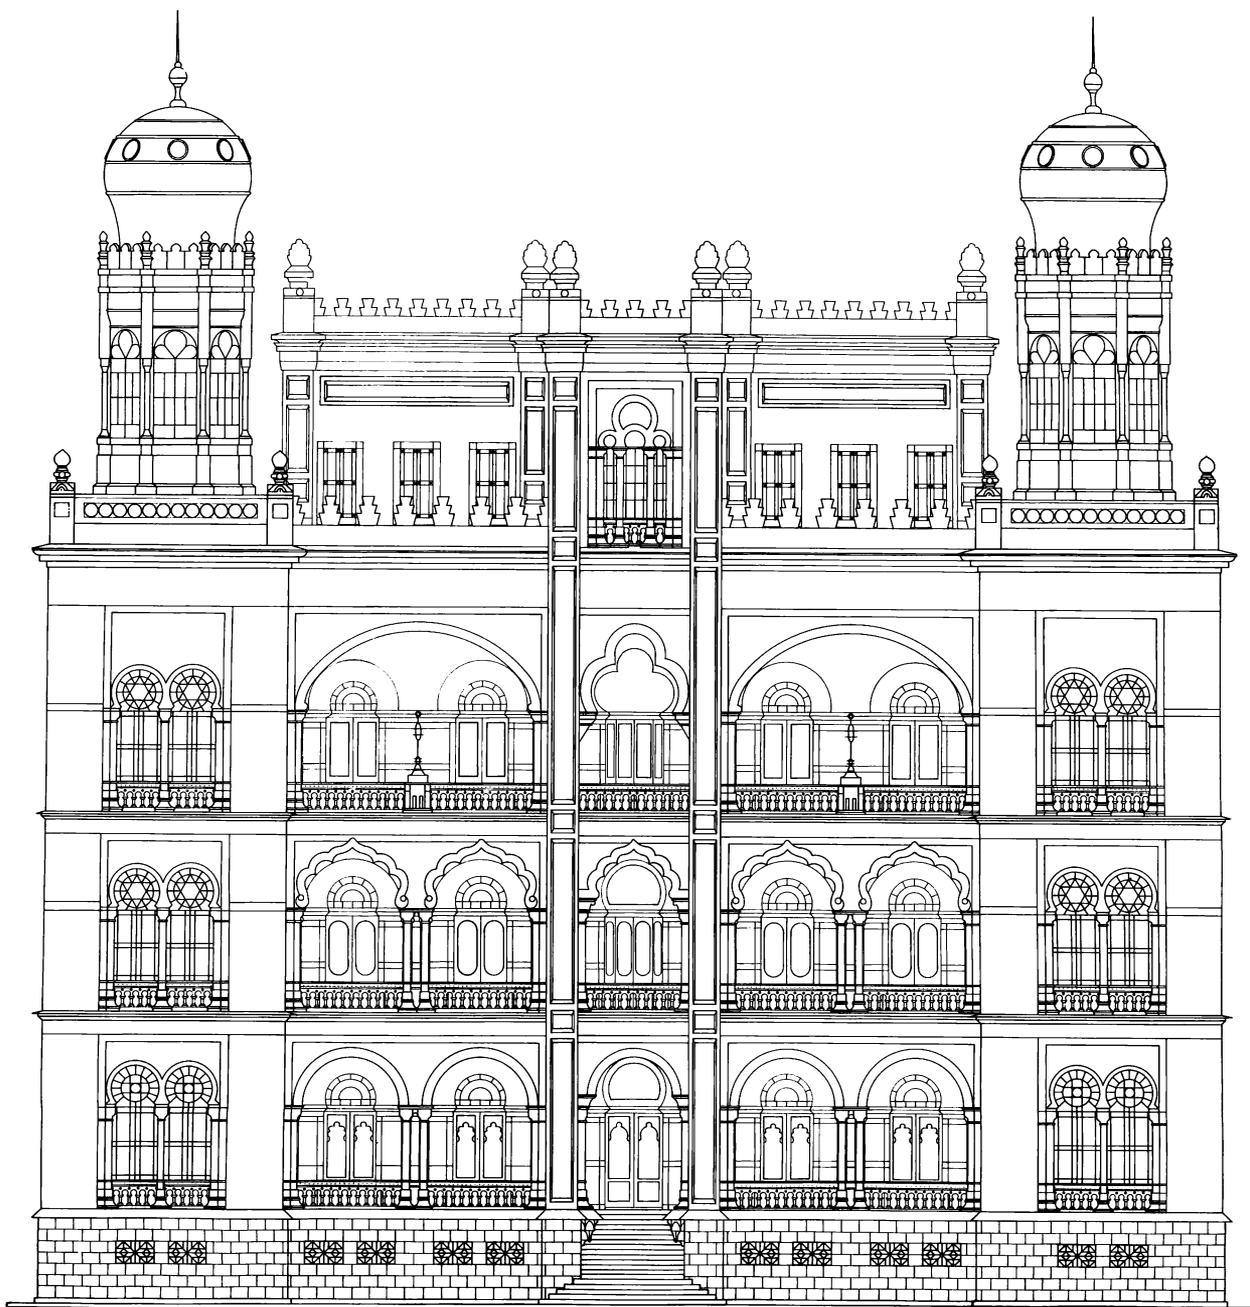
Fachada principal do Pavilhão Mourisco

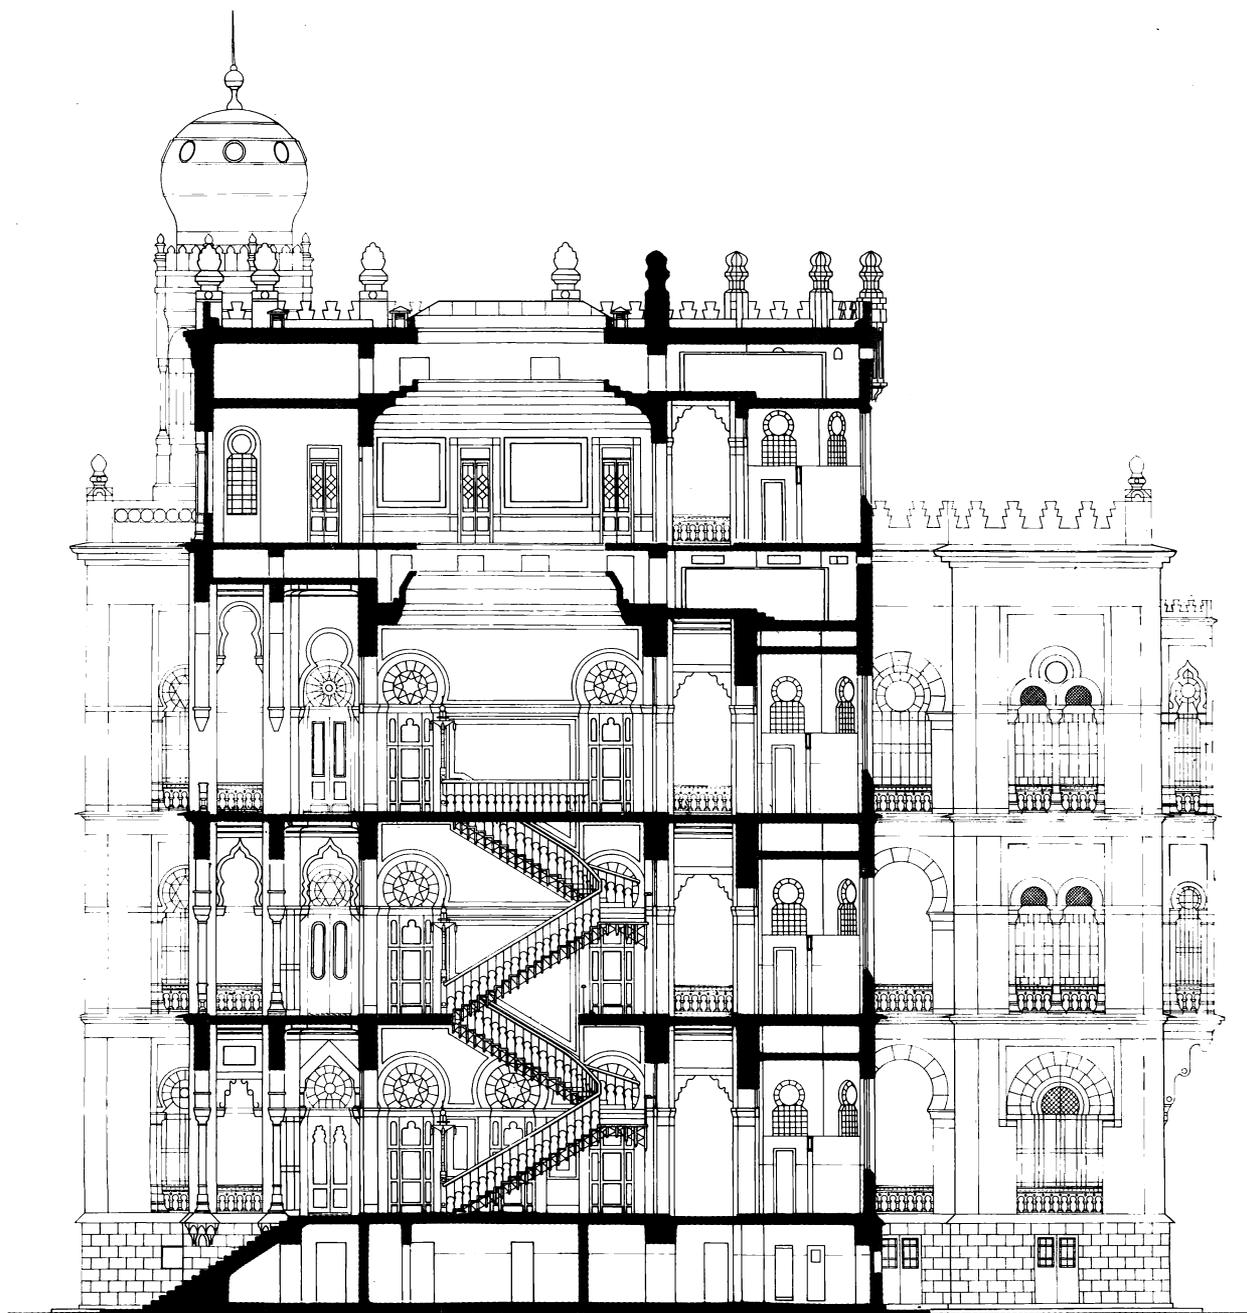
Corte transversal do Pavilhão Mourisco

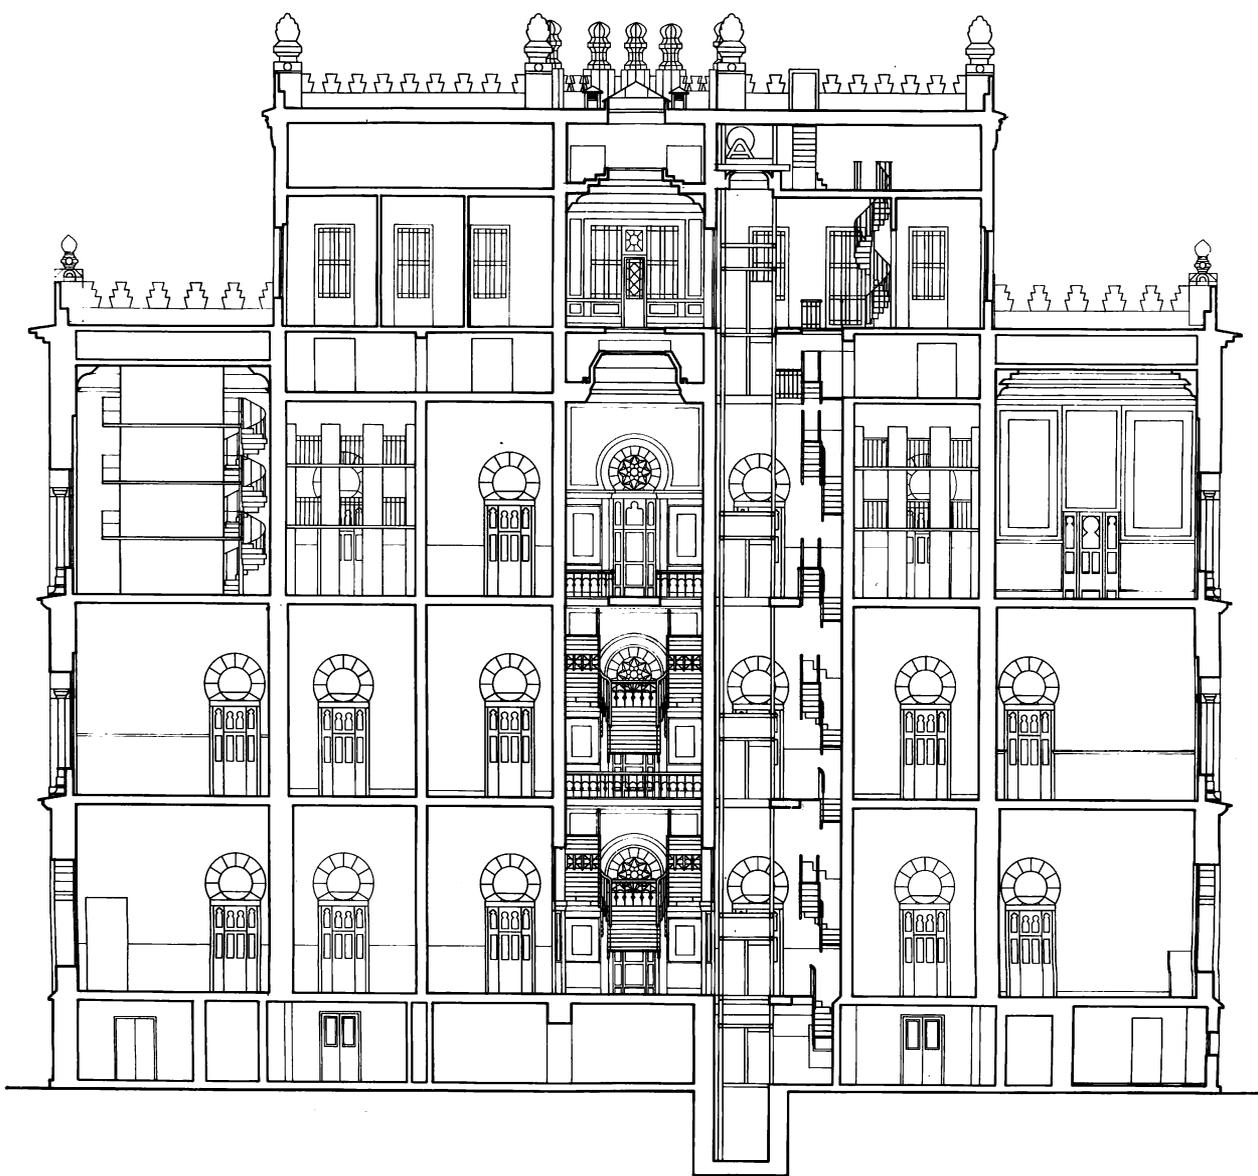
Corte longitudinal do Pavilhão Mourisco

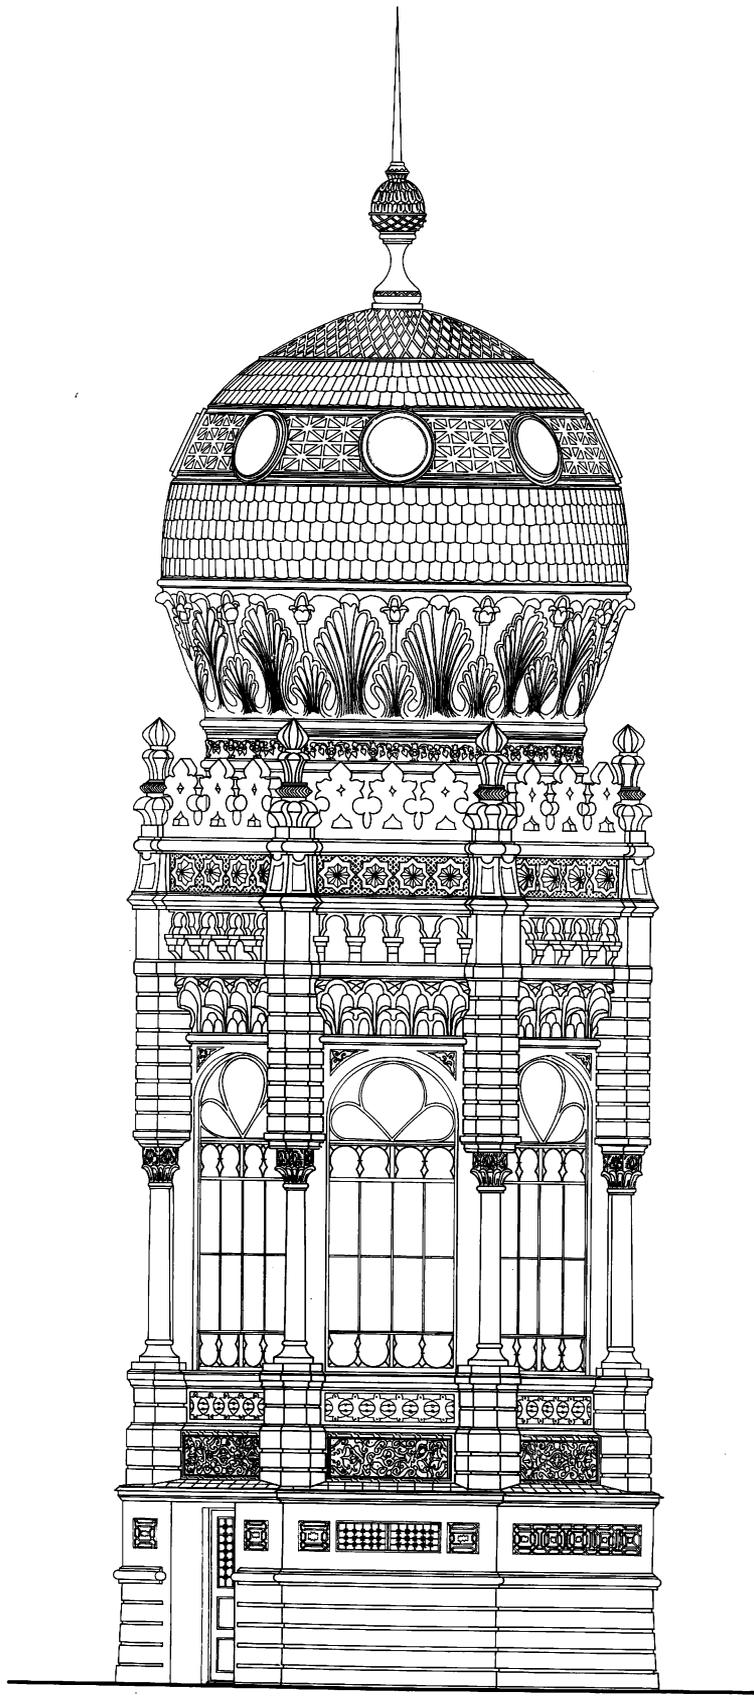
Torre localizada no 5º pavimento do Pavilhão Mourisco

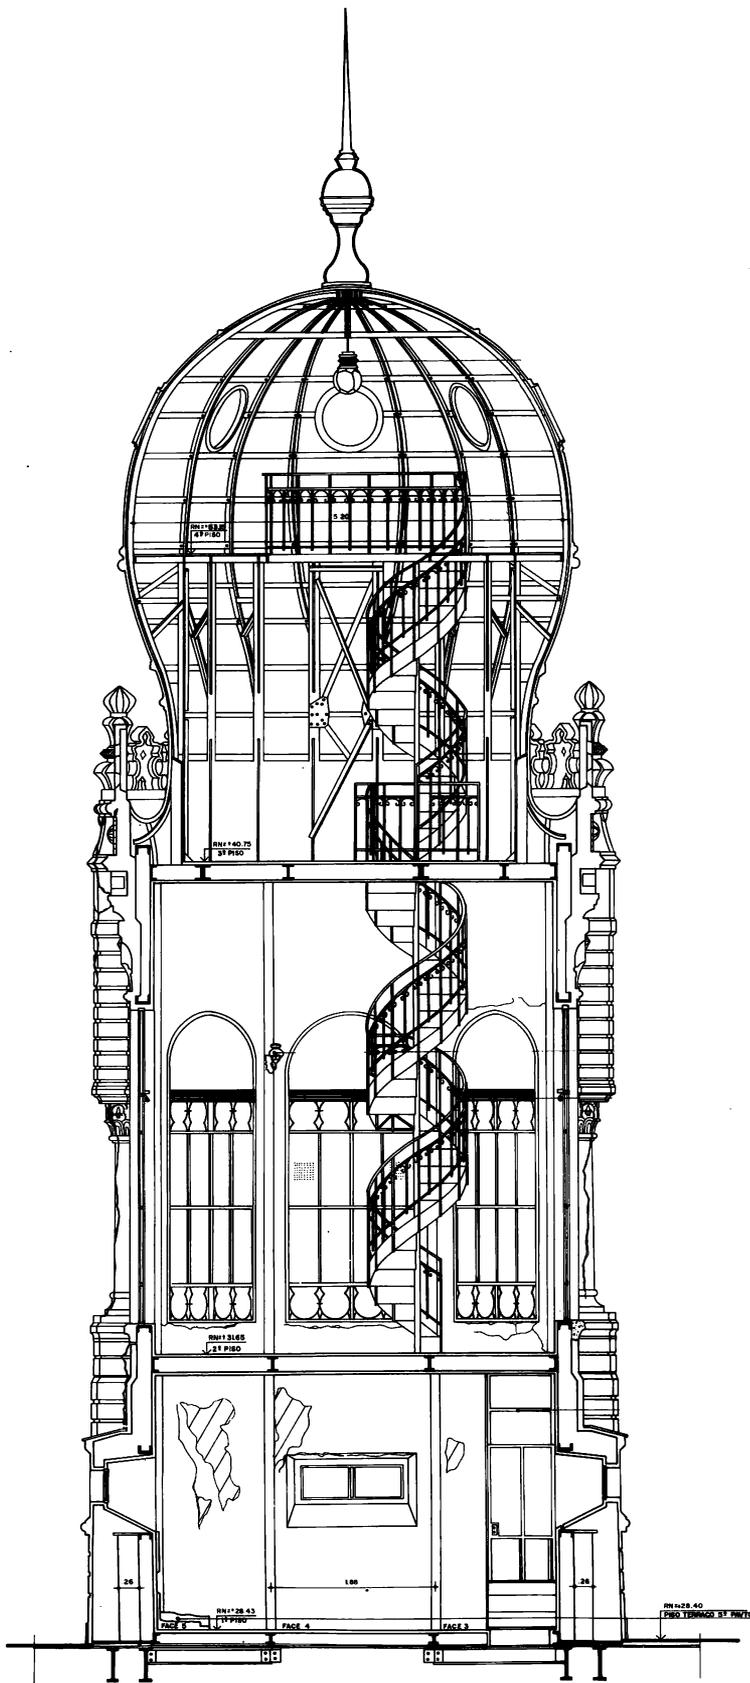
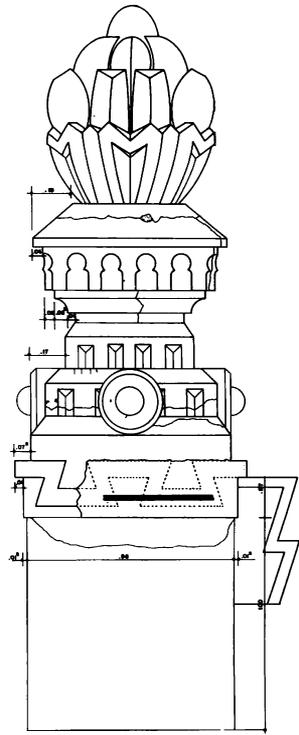
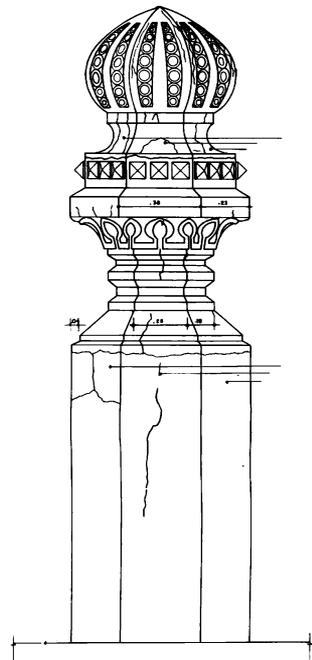
À esquerda, corte transversal da torre; à direita, detalhes dos torreões

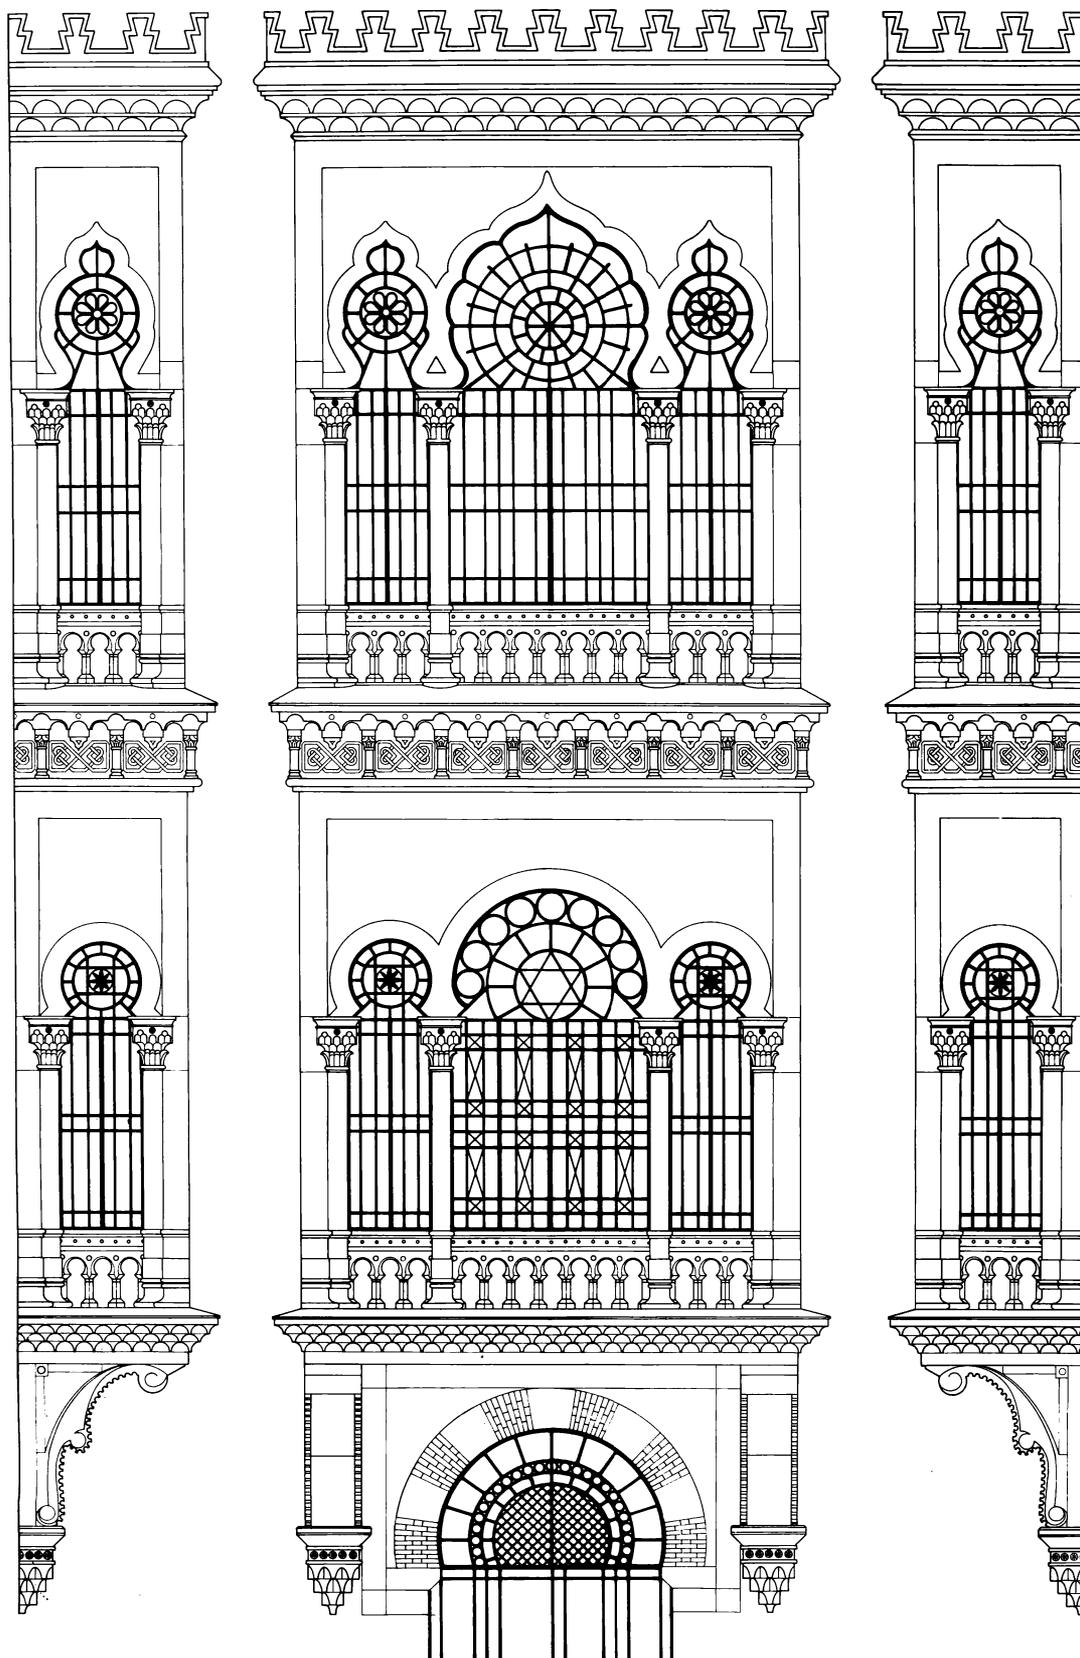
Vistas frontal e lateral da *bow-window* localizada na fachada oeste do Pavilhão Mourisco
