Inspeção técnica de pulverizadores agrícolas: histórico e importância

Technical inspection of agricultural sprayers: historic and importance

- REVISÃO BIBLIOGRÁFICA -

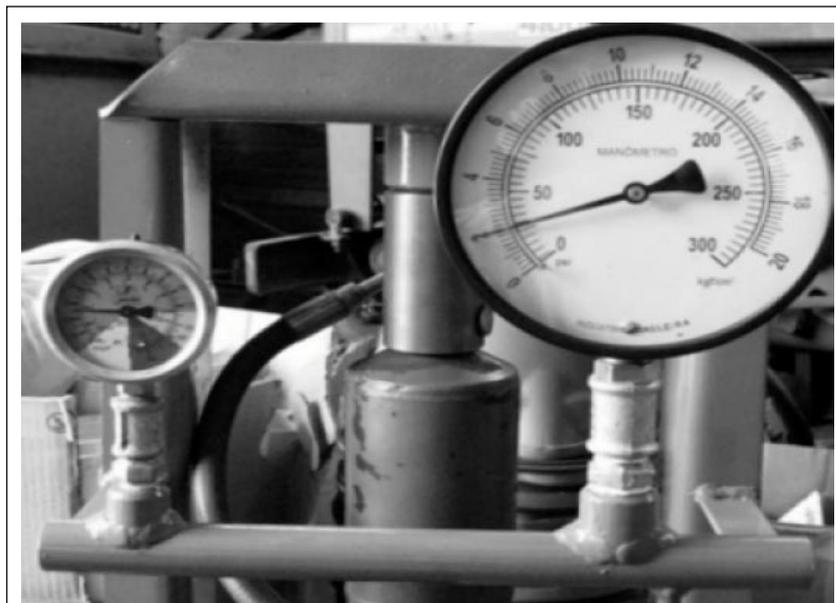
Figura 1 - Avaliação de manômetro de pulverizador agrícola (à esquerda) em bancada de teste com manômetro de precisão (à direita) durante inspeção técnica. UFSM. Santa Maria, RS, 2008.

Na figura 1, é demonstrada a metodologia de aferição dos manômetros e, na figura 2, é demonstrada a determinação de vazão individual das pontas de pulverização, duas das diversas avaliações realizadas pela equipe da UFSM durante as inspeções junto aos pulverizadores agrícolas em uso na região central do Rio Grande do Sul. Para aferição dos manômetros em uso nos pulverizadores, uma bancada de teste dotada de manômetro de precisão é necessária. Durante o processo de avaliação, o manômetro em uso é acoplado em um circuito de pressão juntamente com o manômetro de precisão e testado em uma escala de pressões, nesse caso, testes em valores de 196, 392, 588 e 784kPa de pressão e, dessa forma, se faz aferição da precisão. O manômetro em uso não deverá apresentar leituras com erro médio superior a $\pm 10\%$ dos valores

apresentados pelo manômetro de precisão aferido. Valores superiores de erro reprovam os manômetros em uso e estes deverão ser substituídos. Para determinação da vazão individual por pontas de pulverização, o pulverizador é acoplado ao trator utilizado nas aplicações nas mesmas condições de trabalho utilizadas. Posteriormente, o pulverizador é acionado e coloca-se um balde de coleta de calda em cada ponta de pulverização por um tempo padrão de três minutos. Em seguida, essa calda é pesada em balança de precisão, e o peso final é transformado em volume de calda por área ($l\ ha^{-1}$) por meio do peso volumétrico ($kg\ l^{-1}$) da calda em questão. Ao final, um histograma é gerado, em que podem ser identificadas as pontas que estão em bom estado de funcionamento e deverão ser mantidas (erro de volume menor do que 10% em comparação com a média de todas as pontas) ou identificadas aquelas que estão danificadas e que deverão ser substituídas.

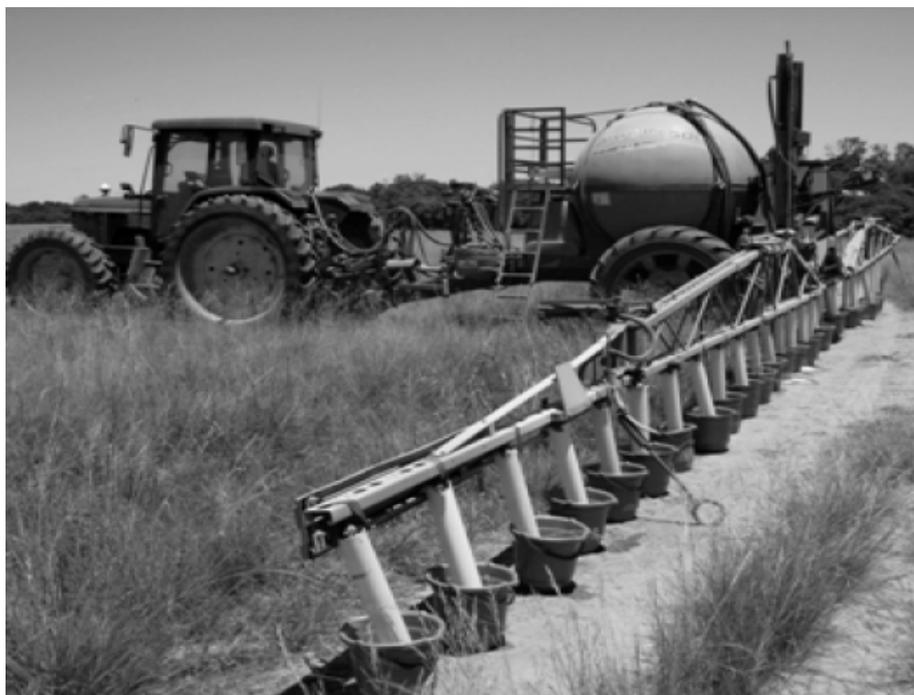
Figura 2 - Determinação de vazão individual das pontas de pulverização em pulverizador agrícola durante inspeção técnica. UFSM. Santa Maria, RS, 2008.
