Resistência à fratura de restaurações diretas com cobertura de cúspide em pré-molares superiores endodonticamente tratados

Resistance to fracture of direct restorations with cuspal coverage in upper endodontically treated bicuspids

TAKAHASHI, C. U.; DE CARA, A. A.; CONTIN, I. Resistência à fratura de restaurações diretas com cobertura de cúspide em pré-molares superiores endodonticamente tratados. *Pesqui Odontol Bras*, v. 15, n. 3, p. 247-251, jul./set. 2001.

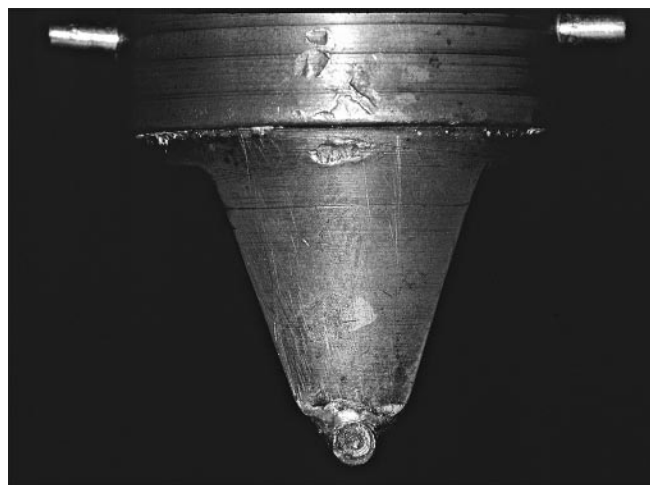
FIGURA 3 - Dispositivo utilizado para aplicar a força de compressão sobre os corpos-de-prova.

Todos os corpos-de-prova foram fraturados por força compressiva em máquina de ensaio universal RIEHLE, modelo FS-5, a uma aplicação de força em velocidade constante de 0,381 mm por minuto, através de uma ponta cilíndrica (Figura 3) que contactava simultaneamente as arestas vestibular e lingual do corpo-de-prova (Figura 4).
